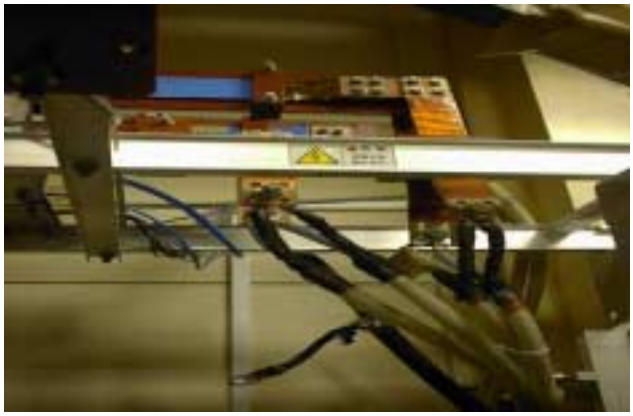
OH2nd 系ブースバー接続点（本体室ーバンク室）
接続部品点数は不明だが、再び設置するとき再び作り直すと考えられる。

上記の　ブースバーの続き
直線の銅バーからできているため、再利用可能。

ブースバーの接続点
OH1st,2nd、などを接続点

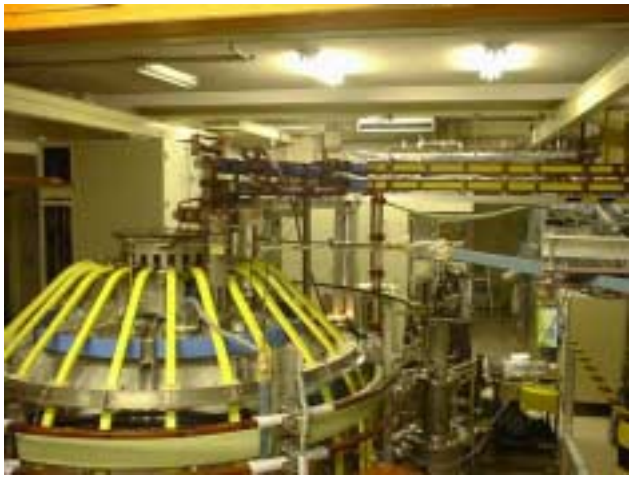
OH、TF,、PF などのブースバー
本体につなげる箇所は積極的に再利用すべきだが、残りの部品については不明。
詳細は写真参照

OH1st,TF からのブースバー

本体へのつながるブースバー
ここは再利用する価値のあると思われる箇所

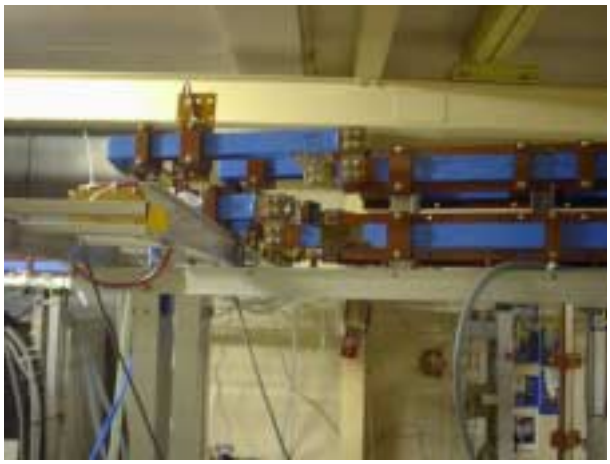
本体への最後のカーブ
いろいろと込み合っているが、基本的には 4 系統の入力ルートがある。

本体へつながるブースバー部

本体への接続部の拡大図
